Wybrane aspekty

BADANIA STANU TECHNICZNEGO UKŁADU HAMULCOWEGO

samochodu osobowego po zdarzeniu drogowym

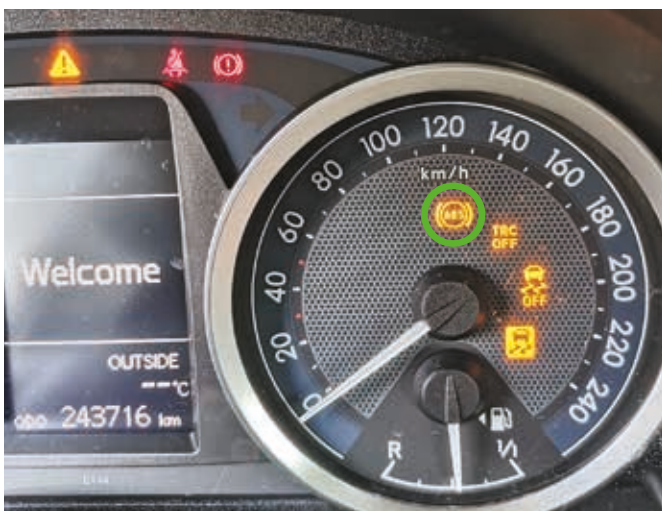
Ryc. 3. Kontrolki systemu ABS w zestawie wskaźników samochodu marki Toyota.

Na ryc. 3 i 4 pokazano niektóre zestawy wskaźników w przykładowych samochodach marki Toyota i VW ze świecącą się kontrolką ABS (zaznaczoną kółkiem koloru zielonego). Czas świecenia się kontrolki przy sprawnym elektrycznie i elektronicznie systemie to około 3 s. Jeżeli po tym czasie kontrolka nie gaśnie, nawet po dłuższej chwili, to oznacza, że system samodiagnozy wykrył usterkę uniemożliwiającą prawidłowe działanie. Usterka może dotyczyć uszkodzenia np. jednego z czujników prędkości obrotowej kół samochodu, uszkodzenia sterownika systemu lub np. świadomego wyłączenia systemu przez użytkownika pojazdu poprzez wyjęcie bezpiecznika w kasecie bezpieczników, odpowiadającego za zasilanie tego systemu (takie praktyki można spotkać w niektórych pojazdach przygotowanych do wyścigów samochodowych). W takim przypadku ekstremalne hamowanie samochodu będzie skutkowało wystąpieniem niekontrolowanego przez system poślizgu kół, w tym także umożliwi ich zablokowanie.

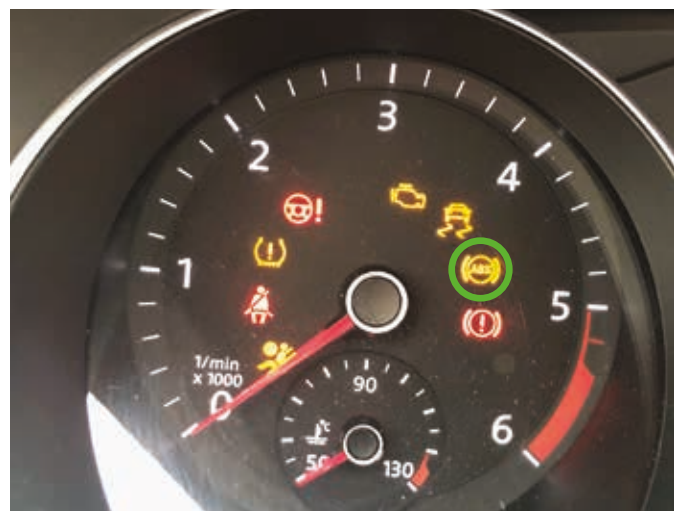
Ryc. 4. Kontrolki systemu ABS w zestawie wskaźników samochodu marki VW.

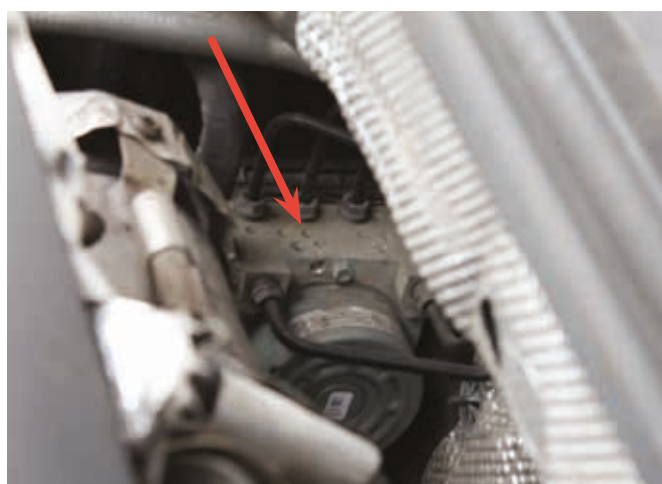
Ryc. 6. Modulator systemu ABS samochodu VW Passat (rok prod. 2017), umieszczony po prawej stronie komory silnika, przy ścianie grodziowej.

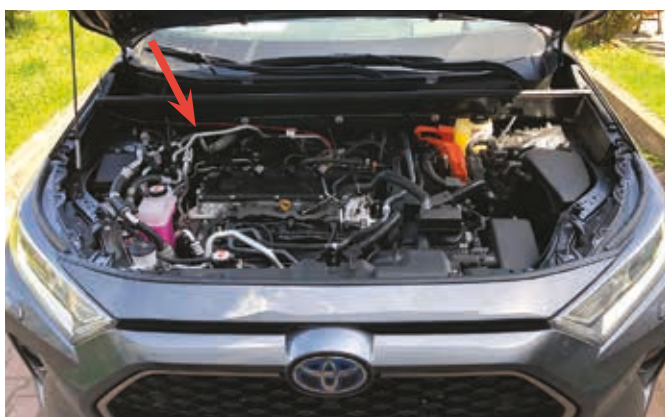
Ryc. 7. Usytuowanie modulatora systemu ABS w komorze silnika samochodu Toyota RAV4 Hybrid (rok prod. 2021).

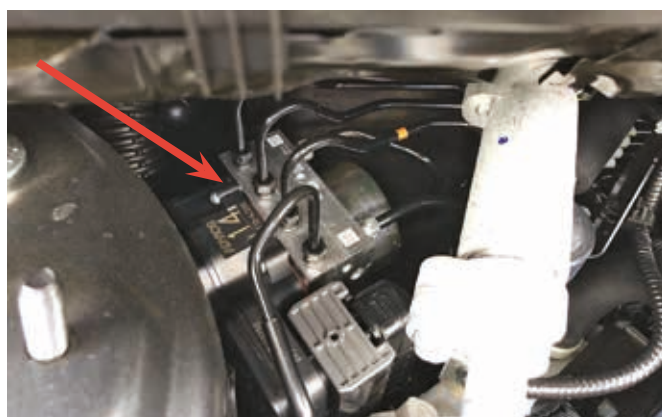
Ryc. 8. Modulator systemu ABS w komorze silnika samochodu Toyota RAV4 Hybrid.

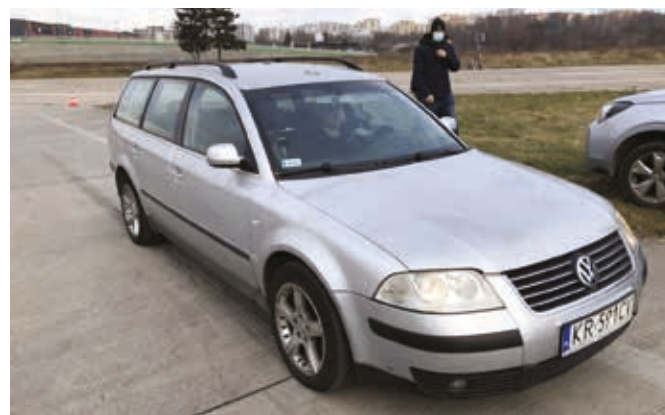
Ryc. 9. Samochód VW Passat z roku 2002 wykorzystany w badaniach drogowych.

Ponieważ metodyka wykonywania prób drogowych hamowania jest niezwykle istotna w kontekście możliwości miarodajnego wykorzystania wyników takich prób [1, 2, 4, 5, 6], dla potrzeb niniejszej publikacji zrealizowano próby hamowania samochodu VW Passat B5 Fl z roku 2002 (ryc. 9), który był wyposażony w ogumienie o rozmiarze 205/55 R16, zużyte w około 50% (głębokość bieżnika 4,0–4,5 mm) i z ciśnieniem powietrza adekwatnym dla obciążenia częściowego. Próby hamowania z działającym i niedziałającym systemem ABS wykonano na suchej nawierzchni betonowej. W badaniach wykorzystano następujące urządzenia pomiarowe:

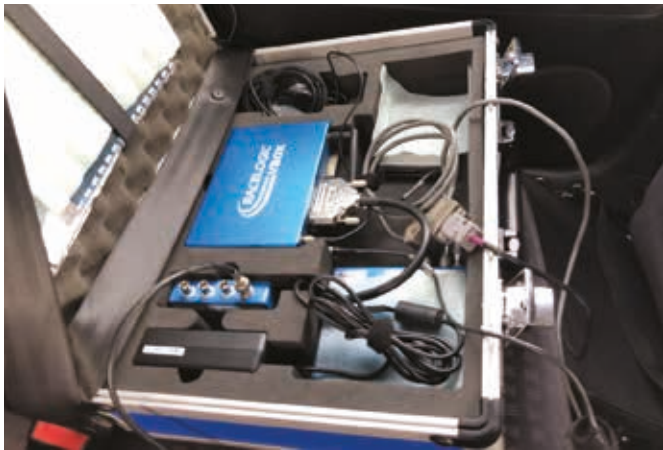
Ryc. 10. Urządzenie pomiarowe VBOX 3i.

- VBOX 3i firmy Racelogic z blokiem inercyjnym IMU i modułem CAN, umożliwiającym dekodowanie i rejestrację danych z magistrali CAN pojazdu (ryc. 10),
- VBOX Sport firmy Racelogic (ryc. 11),
- opóźniomierz XL-Meter (ryc. 11).

Urządzenia firmy Racelogic korzystają z systemu nawigacji satelitarnej GNSS, przy czym urządzenie VBOX 3i jest profesjonalnym systemem pomiarowym, integrującym dane z bloku pomiarowego IMU. Możliwość dekodowania i zapisywania danych z magistrali CAN pojazdu, między innymi obejmujących prędkości poszczególnych kół, kąt obrotu koła kierownicy, położenie pedału przyspieszenia i prędkość obrotową wału korbowego silnika, rozszerza zakres wykorzystania urządzenia w badaniach pojazdów.

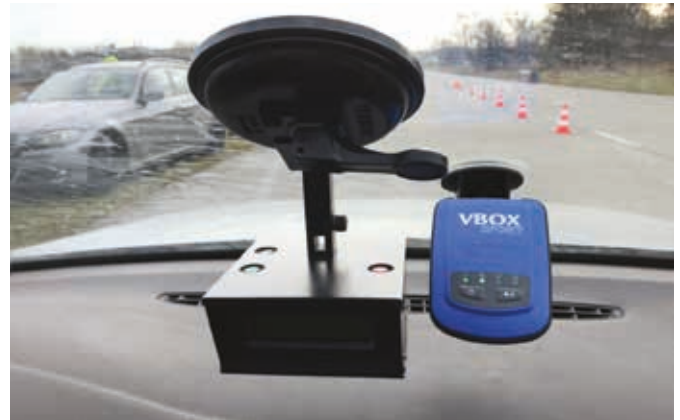
Ryc. 11. Urządzenia pomiarowe VBOX Sport (po prawej stronie) i XL-Meter (po lewej stronie).

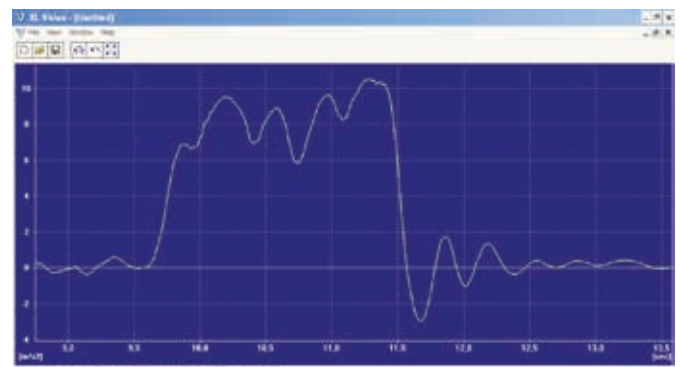
Ryc. 12. Czasowy przebieg opóźnienia wzdłużnego zarejestrowany urządzeniem XL-Meter.

Na ryc. 12 pokazano przebieg opóźnienia wzdłużnego zarejestrowany urządzeniem XL-Meter.
